METRÓ 4

Hírlevél

BKV Rt. DBR Metró Projekt Igazgatóság
4. évfolyam, 2. szám 2002. október

Rendeztük az adósságot

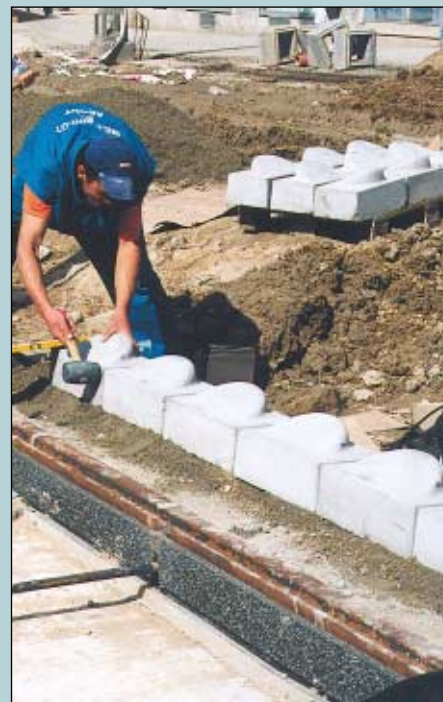
A speciális gömbsüvegsor építése

A villamospálya aszfaltburkolatot kapott, és új típusú gömbsüvegsor választja el az úttesttől. Erre azért volt szükség, hogy a 4-es metró átadása után a vágányzóna tömegközlekedési sávként működhessen, és itt közlekedhessenek a buszok is. A vágányzónától kifelé emelkedő gömbsüveg lehetővé teszi, hogy a buszok kihajtsanak a közúti sávba. Ha a busz vezetője véletlenül ráhajtana a gömbsüvegsorra, akkor egyre erősödő rázkódás jelzi, hogy a

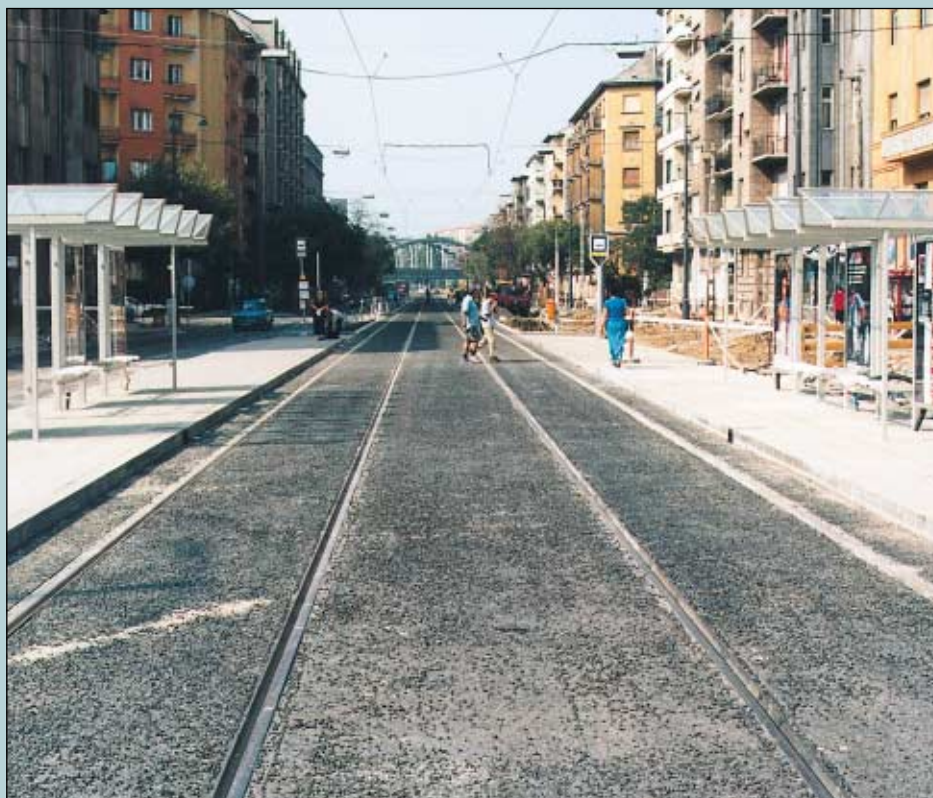
A kész villamospálya

4460 méternyi modern, vasbeton lemezre rögzített, rugalmas ágyazású sín-

rendszer épült. A gumíagnak köszönhetően ezentúl csendesebben haladnak a villamosok, és csökken a rezgés is. A vágányépítés során mintegy 3500 m² beton, 1800 m² vasbeton, 600 m² aszfalt és több mint 500 tonna sín került beépítésre. A villamos áramellátását biztosító teljes vezeték- és kábelrendszert is kicserélték a kivitelezők.

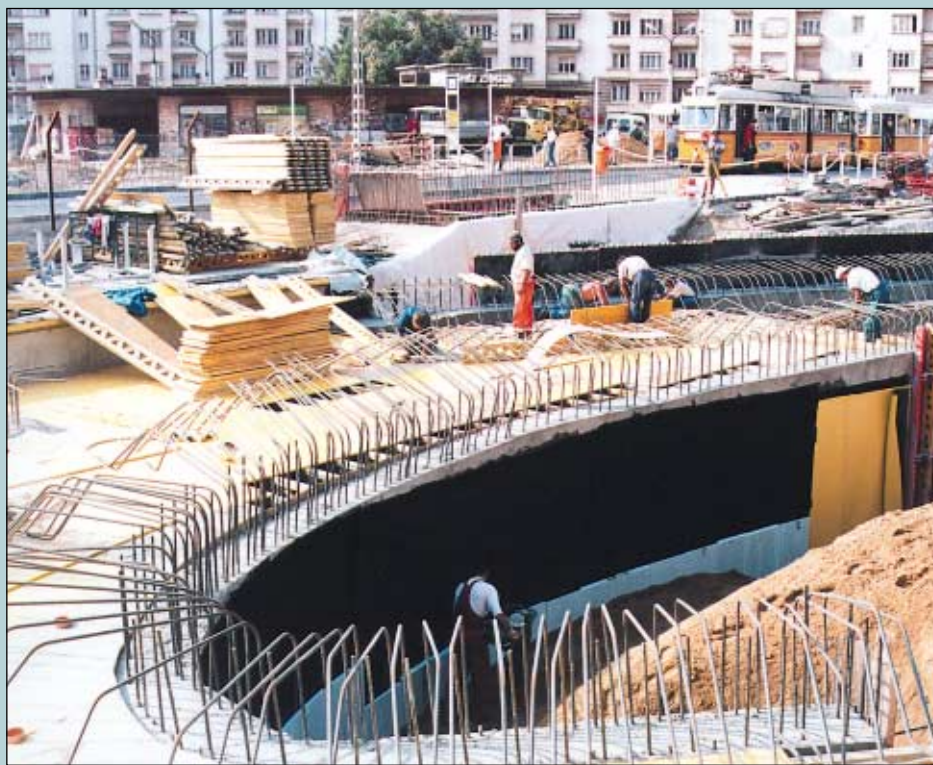
Móricz Zsigmond körtéri aluljáró – földépités és zsaluzás

csatornaszakaszt. A munkagödör biztosításhoz az eredetileg tervezettnél hosszabb és nagyobb számú fűrt cölöpöt kellett készíteni. Az időjárás sem kedvezett az építőknek. Július végén, a szokatlanul nagy mennyiségű csapadék következtében a megbontott főgyűjtő csatornán keresztül a munka-

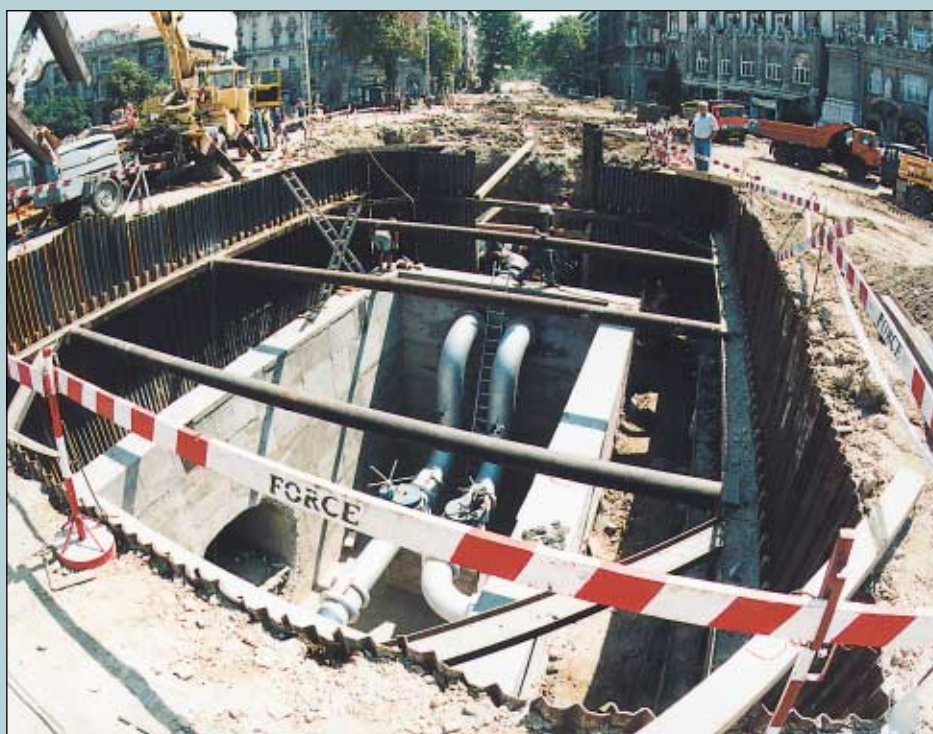
Szt. Gellért tér – a távfűtő akna átépítése
