METRÓ 4

Hírlevél

BKV Rt. DBR Metró Projekt Igazgatóság
4. évfolyam, 2. szám 2002. október

Rendeztük az adósságot

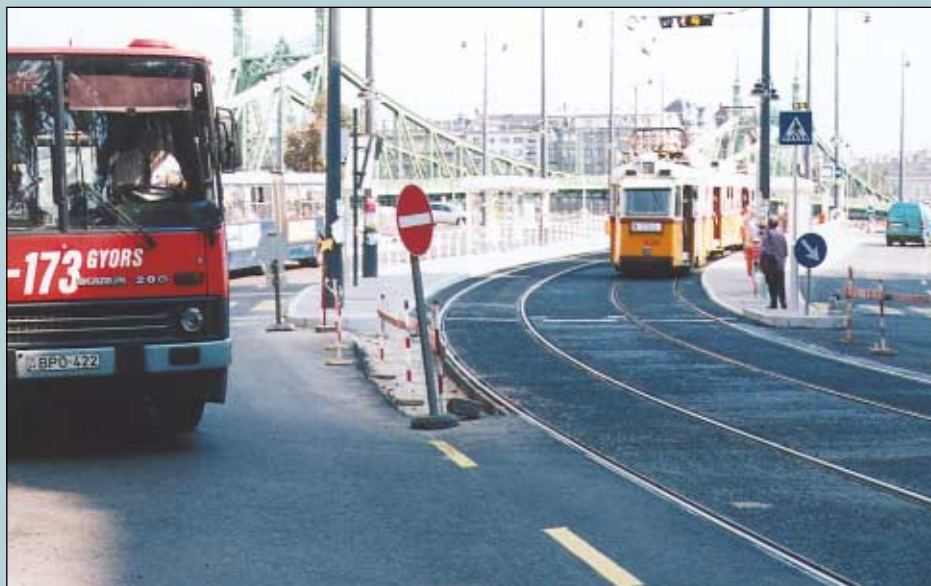
Az ideiglenesen átadott út- és villamospálya

4460 méternyi modern, vasbeton lemezre rögzített, rugalmas ágyazású sín-

rendszer épült. A gumiágnak köszönhetően ezentúl csendesebben haladnak a villamosok, és csökken a rezgés is. A vágányépítés során mintegy 3500 m² beton, 1800 m² vasbeton, 600 m² aszfalt és több mint 500 tonna sín került beépítésre. A villamos áramellátását biztosító teljes vezeték- és kábelrendszert is kicserélték a kivitelezők.

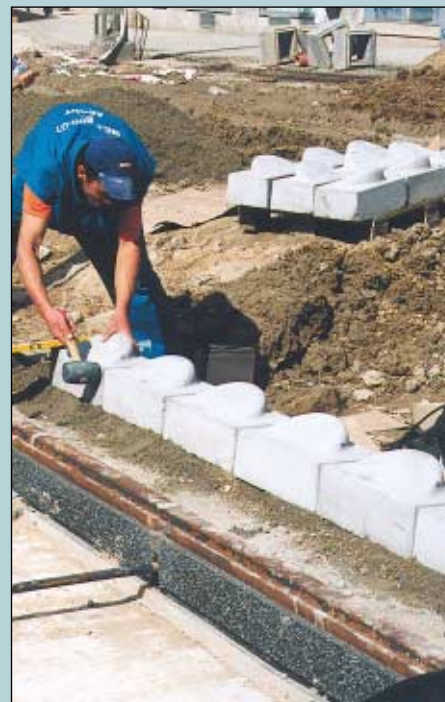
A speciális gömbsüvegsor építése

A villamospálya aszfaltburkolatot kapott, és új típusú gömbsüvegsor választja el az úttesttől. Erre azért volt szükség, hogy a 4-es metró átadása után a vágányzóna tömegközlekedési sávként működhessen, és itt közlekedhessenek a buszok is. A vágányzónától kifelé emelkedő gömbsüveg lehetővé teszi, hogy a buszok kihajtsanak a közúti sávba. Ha a busz vezetője véletlenül ráhajtana a gömbsüvegsorra, akkor egyre erősödő rázkódás jelzi, hogy a

busz eltért a helyes iránytól. A gömb-süvegsor megakadályozza továbbá, hogy az autók behajtsanak a tömegközlekedési járművek közé. Az átépítés után a megállók – a korábbiaktól eltérően – egymással szemben helyezkednek el, és meghosszabbodtak. Így alkalmasak lesznek arra, hogy buszt és villamost egyaránt fogadni tudjanak.

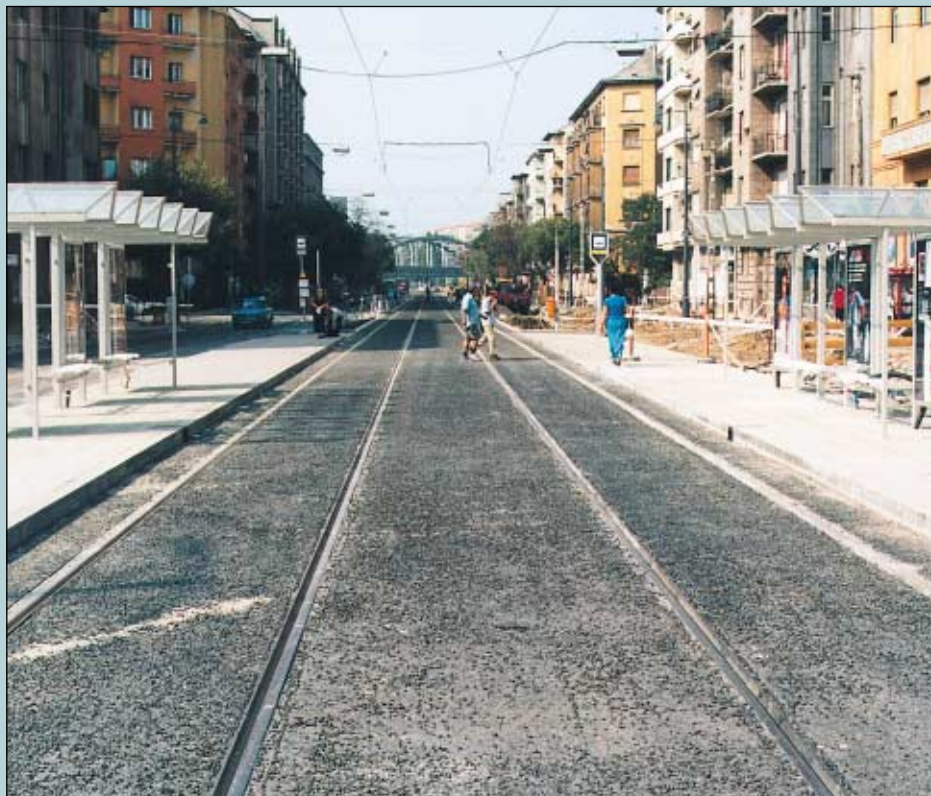
A kész villamospálya

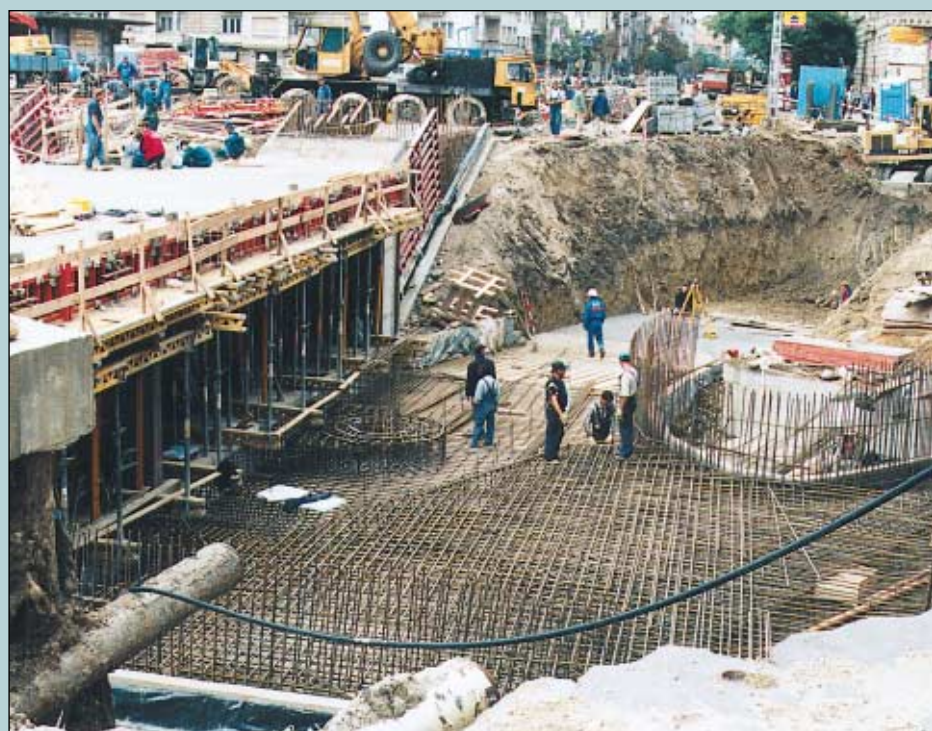
A Móricz Zsigmond körtéri aluljáró alaplemezőnek szerelése

A hatalmas felszín alatti szerkezet kialakítása nem volt mentes a nehézségektől. Az egyik legnagyobb problémát – ahogy azt, sajnos a nagy, fővárosi rekonstrukciós programoknál már megszokhattuk – a közműtérképek megbízhatatlansága okozta. Ugyanis az aluljáró alatt húzódó, átépítendő budai főgyűjtő csatornát az építők a feltárás során nem a nyilvántartásban szereplő helyen találták meg a tér alatt. A csatorna tényleges helyzete magassági és vízszintes értelemben is eltért a tervezettől, emiatt át kellett tervezni a csatornabújatót, két nagyméretű elosztó és fogadó vasbeton aknát kellett építeni, és nagy átmérőjű csövek elhelyezésével kellett pótolni az útban lévő

csatornaszakaszt. A munkagödör biztosításhoz az eredetileg tervezettnél hosszabb és nagyobb számú fűrt cölöpöt kellett készíteni. Az időjárás sem kedvezett az építőknek. Július végén, a szokatlanul nagy mennyiségű csapadék következtében a megbontott főgyűjtő csatornán keresztül a munka-

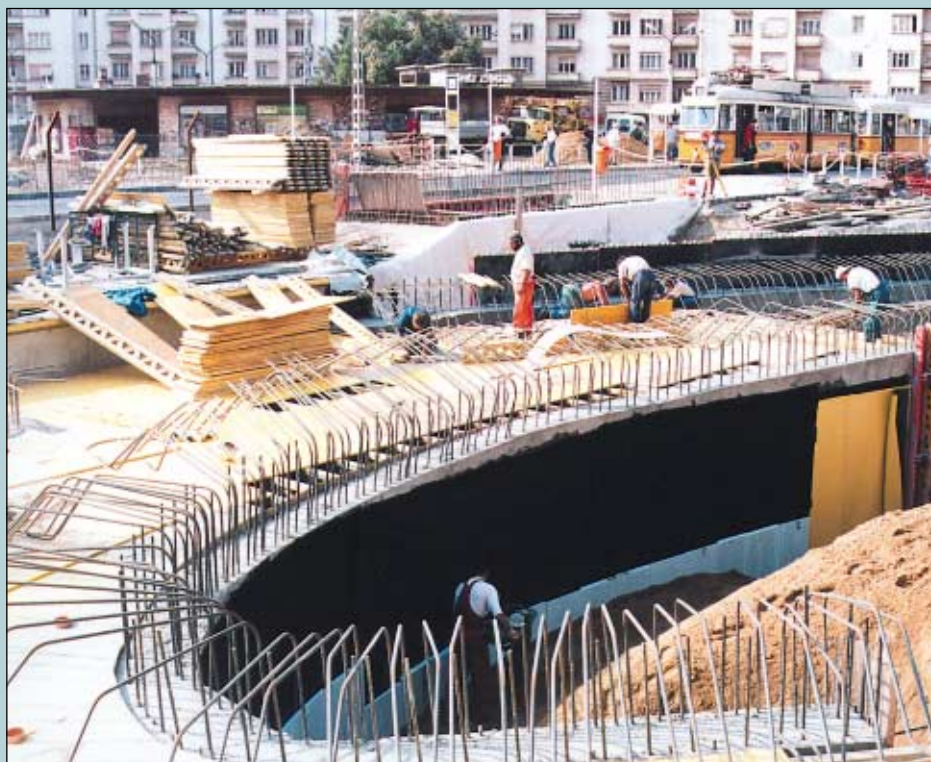
Móricz Zsigmond körtéri aluljáró – földépités és zsaluzás

gödört két alkalommal is előtölte a szennyvíz. Bár mindezek fennakadást okoztak, a figyelmes lebonyolításnak, az eszközök megfelelő átcsoportosításának és a kivitelezők szakértelmének köszönhetően magas technológiai színvonalon zajlik a munka, és az átadási határidő nem került veszélybe.

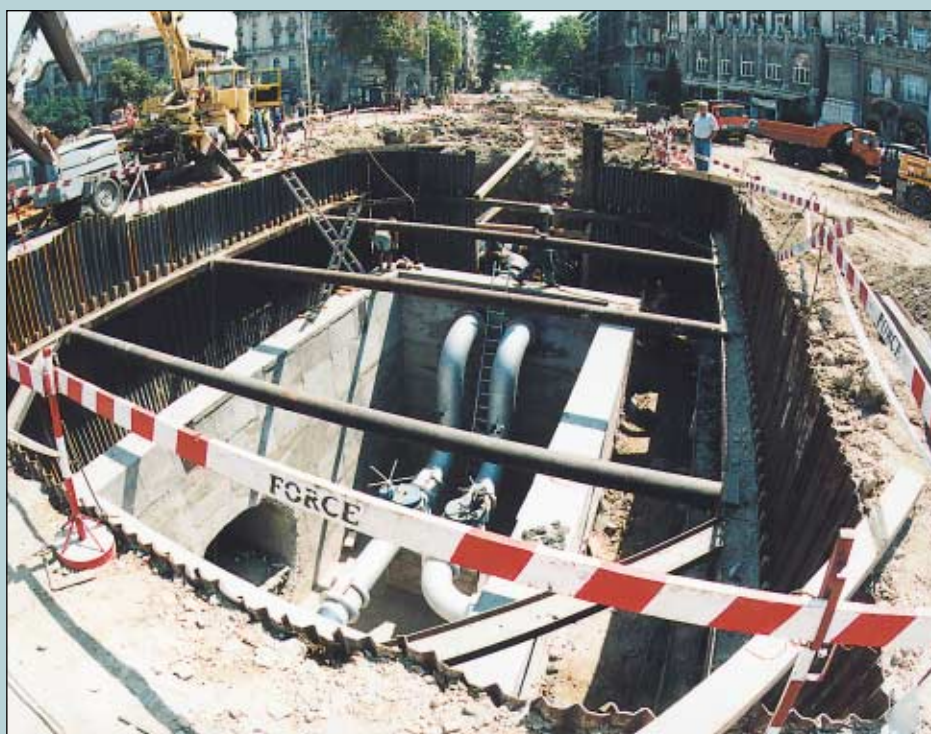
Szt. Gellért tér – a távfűtő akna átépítése

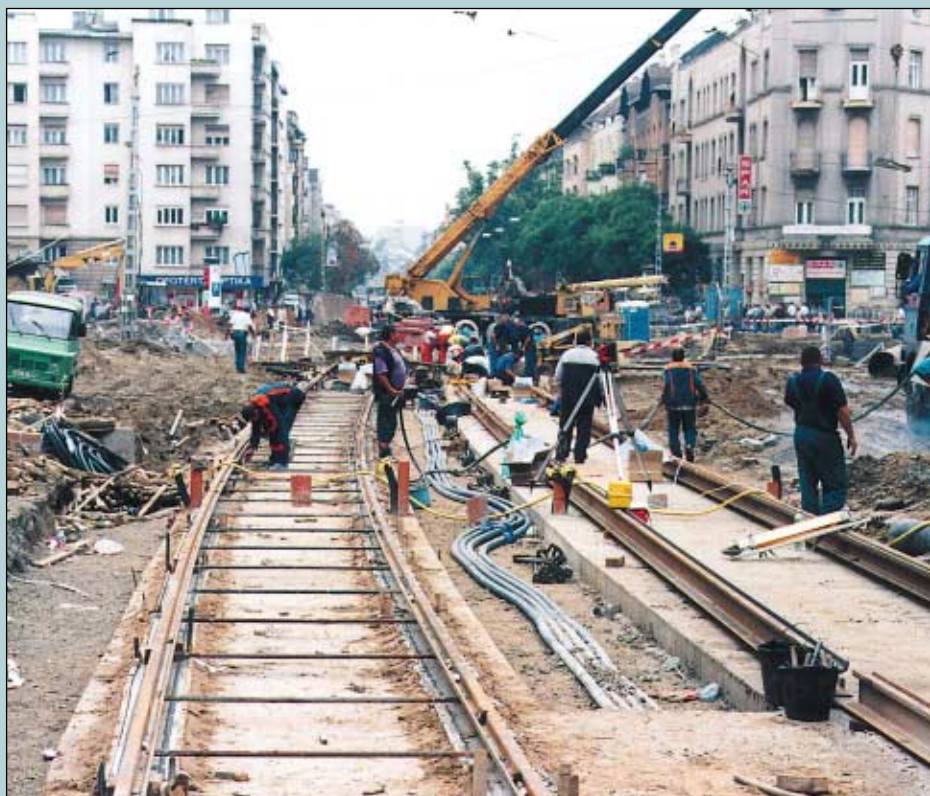
Móricz Zsigmond körtér – villamospálya-építés

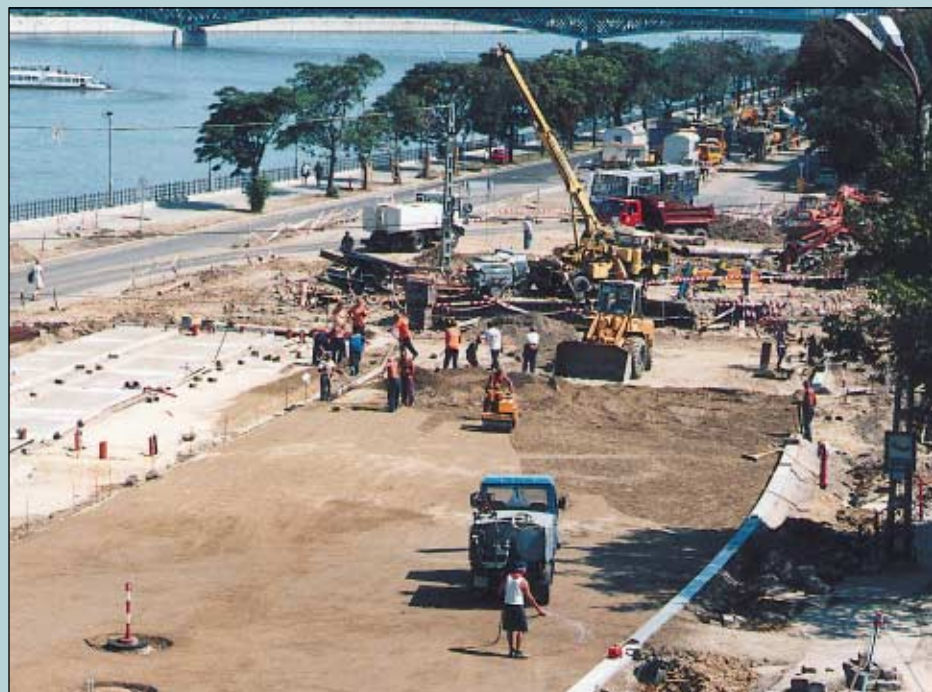
Szt. Gellért tér – közmű- és villamospálya-építés

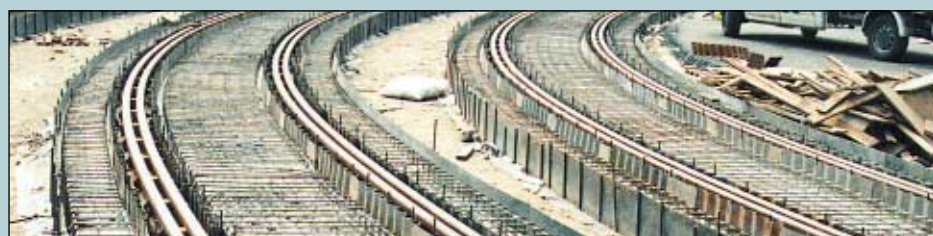
Szt. Gellért tér – különleges pályaszakasz építése a kissugarú ívekben
